AECOM MCCCF et MDDEP

Étude patrimoniale du site historique du poste de relais pour le flottage du bois d'Opé mican

05-21912

Décembre 2011

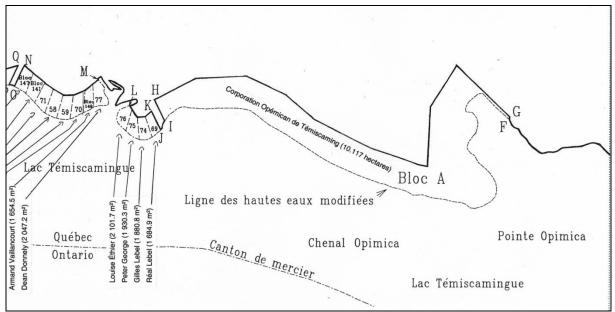
Fig. 1 Le bloc A du canton Mercier, périmètre du site historique du Poste de relais pour le flottage du bois d'Opémican

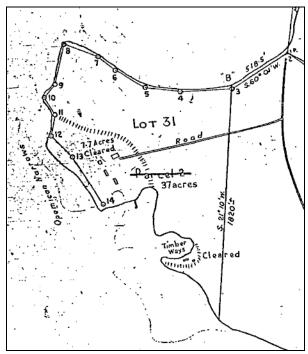
Fig. 2 Le bloc B du complexe forestier d'Opémican
Détail du plan cadastral de 1944.

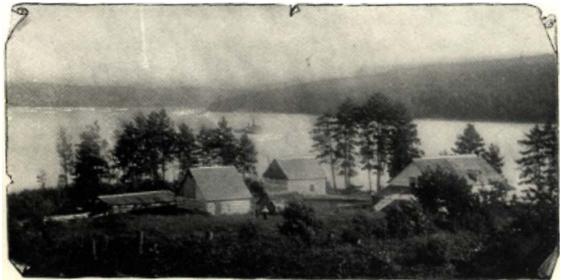
Fig. 11 **Opémican en 1900**De gauche à droite : une grange en pièce sur pièce, un entrepôt et l'auberge Jodoin. Photo tirée de : JONES, W. M., 1900, p. 7

La première occupation eurocanadienne certaine de la pointe Opimica est attestée par Augustin Chénier qui a obtenu l'information de la famille Jodoin. Le 3 septembre 1881, « Joseph Jodoin, de Hull, venait avec sa famille, couper du bois pour Olivier Latour, au détour de la rivière Kipawa, à six milles plus haut que l'embouchure de cette rivière. En 1883, il construisait une maison à la pointe de l'I.C.O. 19 ». Peut-être le petit « magasin » (terme ici utilisé au sens d'entrepôt) en pièce sur pièce qui se trouvait à l'extrémité de la pointe Opimica jusqu'en 1967 (**Fig. 11**) a-t-il été construit au moment de l'arrivée des Jodoin afin de leur servir de première habitation.

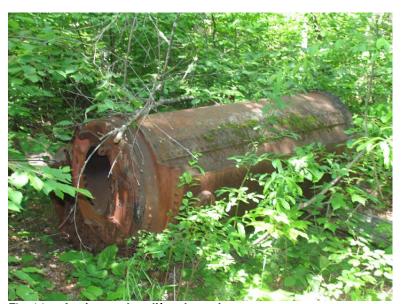
Fig. 14 Ancienne chaudière de navire Elle est laissée à l'abandon en bordure du chemin Opimica à proximité du garage.

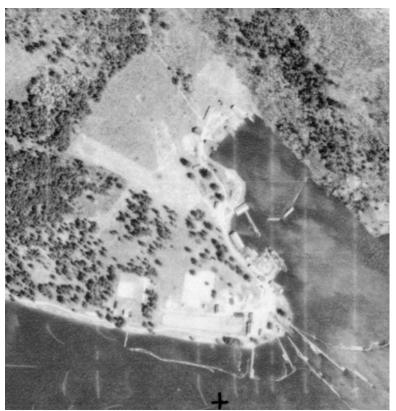
Fig. 17 **Vue aérienne du site d'Opémican le 21 mai 1936** Photo : Ressources naturelles Canada, A5339_029, 21 mai 1936.

En faisant l'acquisition d'Opémican, le 19 mars 1904, l'I.C.O. prend la relève d'un site industriel qui est en activité depuis près de deux décennies. On ne connaît pas les raisons de la vente d'Opémican à l'I.C.O., transaction qui a lieu moins de cinq mois avant le décès subit d'Alex Lumsden⁴⁵. Quoi qu'il en soit, l'I.C.O. prend elle-même à partir de ce moment la responsabilité d'un site exploité depuis 1888 par son sous-traitant. En absence de plans ou de relevés anciens du site, c'est l'analyse des bâtiments eux-mêmes, mise en relation avec des documents visuels et les résultats des enquêtes orales réalisées auprès des anciens employés, qui permet de reconstituer la séquence des travaux d'aménagement entrepris par l'I.C.O. entre 1904 et le tournant de 1980. Dès le départ, on assiste à une volonté d'utiliser le site au maximum et de le structurer d'une manière qui a subsisté jusqu'à nos jours (délimitation des divers secteurs d'activité, circulation terrestre, voies de navigation, etc.). C'est probablement dès les débuts de l'occupation du site par l'I.C.O. que l'on commence à défricher intensivement les arbres et la broussaille de la pointe, pas tant pour la valeur marchande du bois qu'elle contient, mais davantage pour protéger les infrastructures industrielles d'incendies accidentels et de feux de forêt⁴⁶. La vue aérienne de 1936 (**Fig. 17**) et le plan cadastral de 1944 (**Fig. 18**) montrent toute la surface défrichée du site d'Opémican.

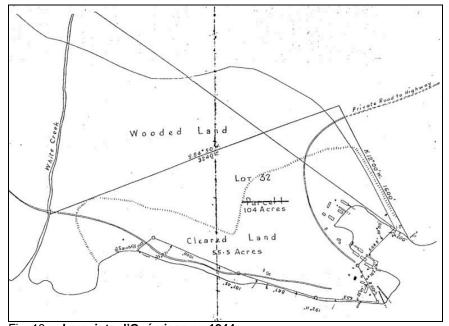
Fig. 18 La pointe d'Opémican en 1944 En pointillé, la zone défrichée (*Cleared Land*). Plan de l'arpenteur Farley, tiré de l'étude de G.-P. Léonidoff.

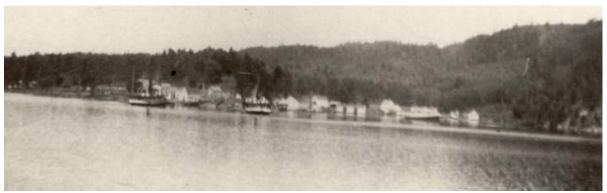
Fig. 19 Une des plus anciennes vues générales du site d'Opémican à l'époque de l'I.C.O. vers 1920 On peut voir que ni la chalouperie ni le hangar à chaloupes ne sont encore construits. Photo : Société d'histoire du Témiscamingue, PH15-4-24.

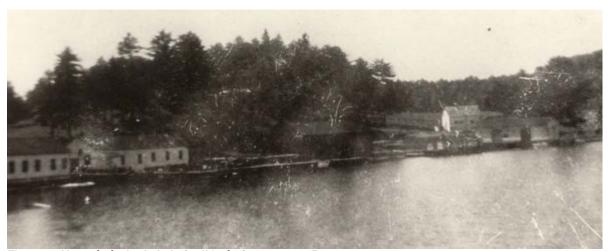
Fig. 33 Vue générale de la baie d'Opémican vers 1950 Apparaissent la forge reconstruite vers 1946, l'atelier de menuiserie maintenant agrandi de la chalouperie et le hangar à chaloupes. Photo : Société d'histoire du Témiscamingue, PH15-4-25

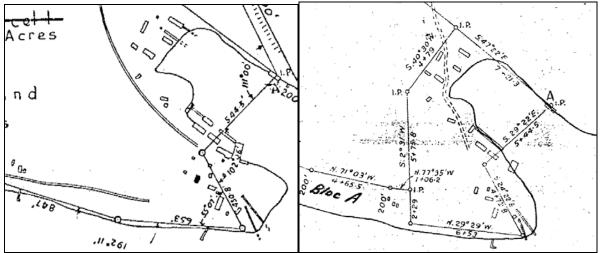
Fig. 38 Les deux plans d'arpentage réalisés en 1944 et en 1945

Même s'ils sont incomplets et imprécis à plusieurs égards, ils fournissent des indicateurs pour dater et localiser les bâtiments du site d'Opémican.

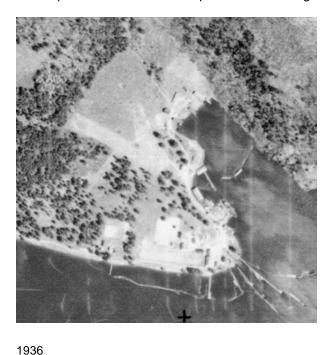
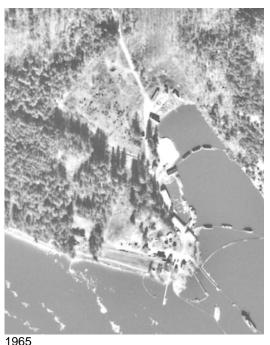
Fig. 47 Vues aériennes de la pointe et la baie d'Opémican en 1936 et en 1965

La photographie aérienne prise en mai 1936 (**Fig. 47**) permet d'identifier avec précision l'emplacement des potagers. On peut y distinguer en plus clair les surfaces dont le sol a été préparé pour recevoir les semences. Les deux plus grands potagers, destinés aux légumes racines, sont situés entre la maison du surintendant et le bâtiment principal⁷³ (**Fig. 54**). Un carré de jardin se trouve aussi à l'arrière de la maison du surintendant. C'est au centre de la grande zone potagère d'Opémican que se dressent aujourd'hui les vestiges du caveau à légumes.

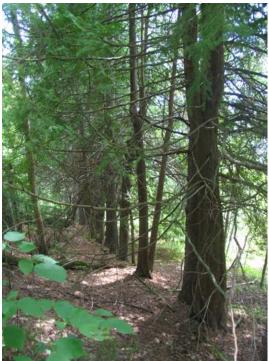
Fig. 50 Alignement d'arbres formant écran à l'arrière de la maison du surintendant Il s'agit peut-être d'une ancienne haie.

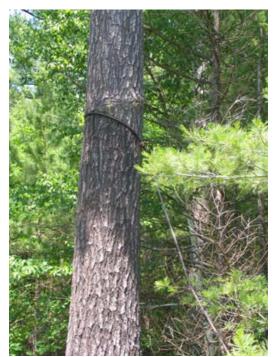
Fig. 52 Câble d'arrimage sur un conifère du chemin longeant le lac

Tout le long du chemin qui longe le lac subsistent plusieurs éléments physiques de pratiques traditionnelles reliées à l'industrie du flottage du bois : les câbles d'acier qui servaient à arrimer les estacades ou les bateaux aux troncs de plus grands conifères situés en bordure du lac. La plupart des câbles d'acier subsistent toujours enroulés autour des troncs, les plus anciens d'entre eux faisant maintenant corps avec l'écorce de l'arbre (**Fig. 52-53**).
