*Caractérisation patrimoniale
du site de l'ancienne mine Lamaque
et énoncé de valeurs*

***Caractérisation patrimoniale
du site de l'ancienne mine Lamaque
et énoncé de valeurs***

Étude réalisée par Devamco

Janvier 2010

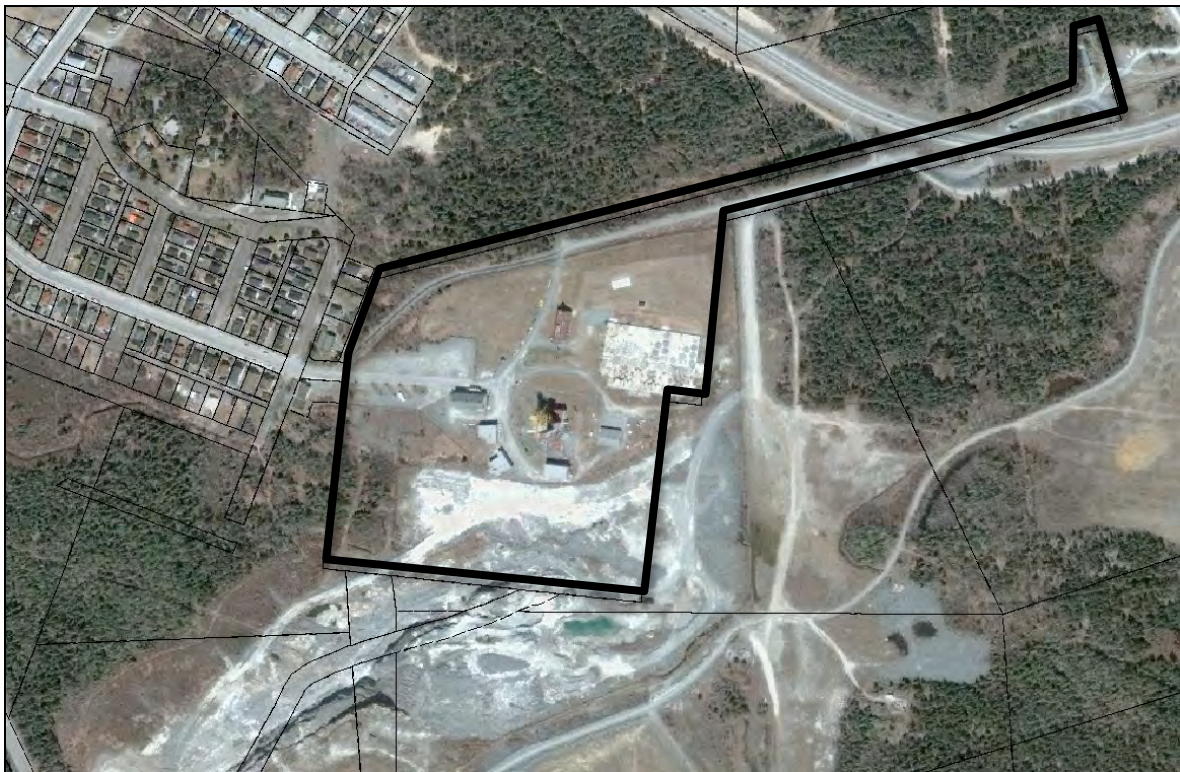
Photo 1. Cadastre de 2008 de la Cité de l'Or

Selon le règlement 2008-40 de la Ville de Val-d'Or, constituant en site du patrimoine la Cité de l'Or.
L'image satellite Quickbird est de 2007.

Le territoire de l'étude correspond principalement à celui compris à l'intérieur du cadastre qui délimite le site du patrimoine selon le règlement de la Ville de Val-d'Or de 2008 (photo 1). C'est à l'intérieur de ce périmètre que se retrouvent les bâtiments qui n'ont pas été démolis et certaines autres structures importantes, soit le chevalement n° 6 et les fondations de l'ancien concentrateur minier.

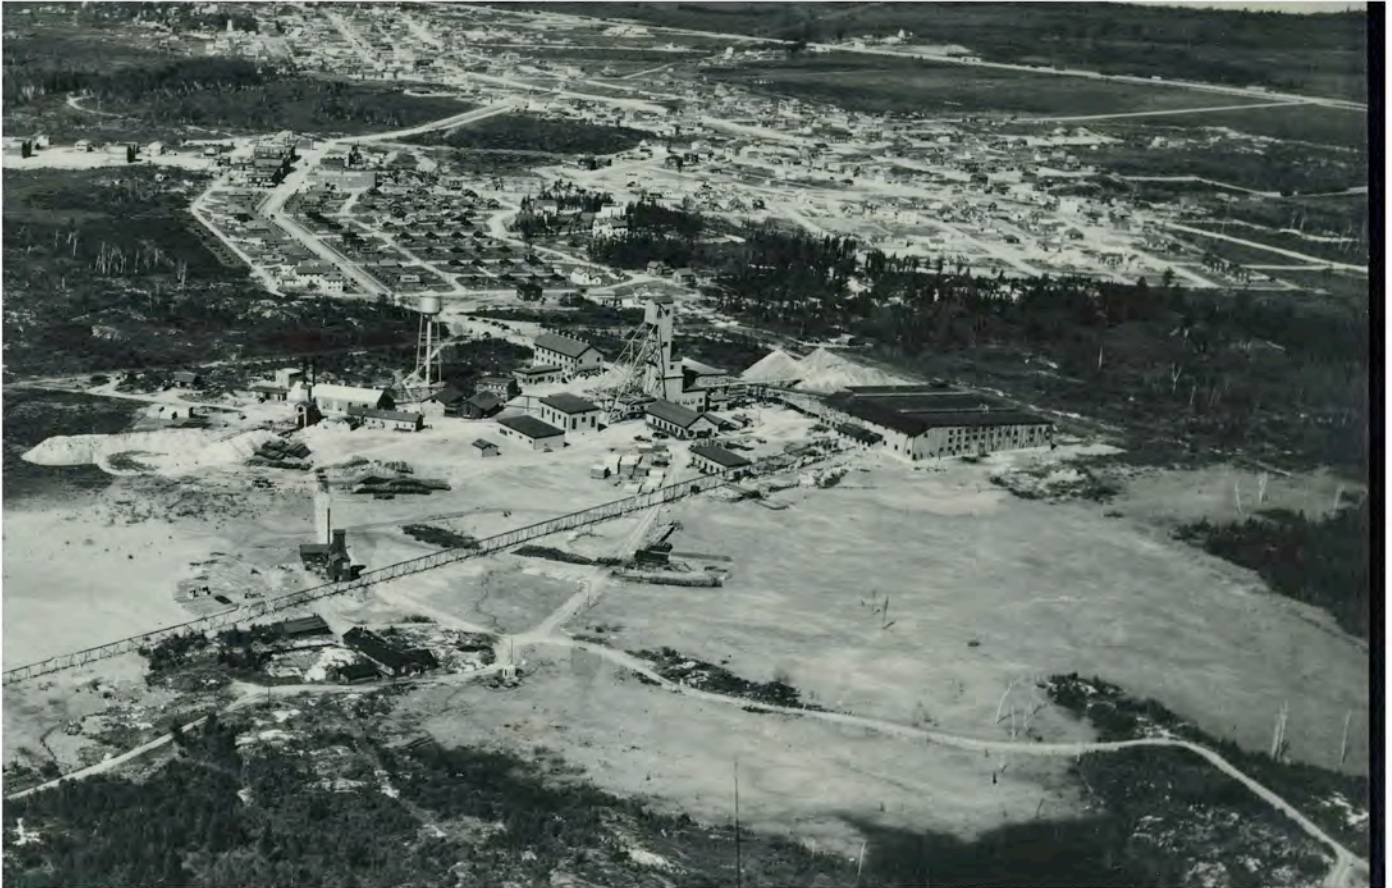
Photo 6. Mine Lamaque et village minier de Bourlamaque

À gauche, le moulin. Vers le bas, la conduite à résidus miniers et sa structure traversent le site.
Source : Archives de la Corporation du Village minier de Bourlamaque, année inconnue.

conduites des différents services, les trous d'homme, le château d'eau, le petit étang derrière le château d'eau, les réservoirs-bouilloires de la salle des compresseurs, les monteries (soit des lieux donnant accès aux galeries souterraines). Une longue conduite surélevée occupait une place importante, partant du côté sud du moulin pour se rendre dans la partie du bloc 2 où étaient déversés les résidus miniers (photo 6).

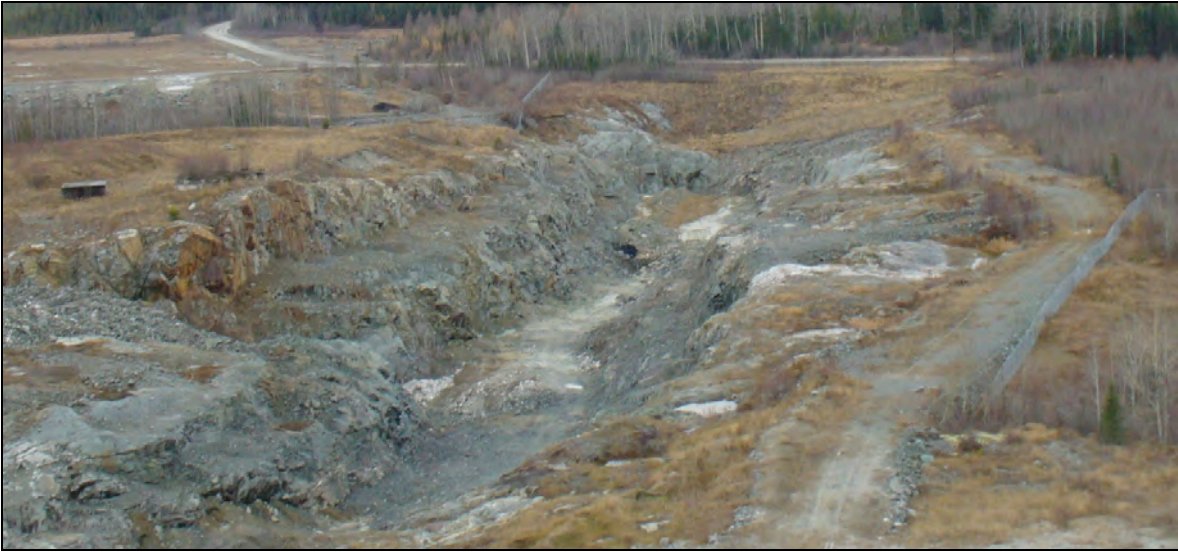
Photo 7. Fosse Sigma-Lamaque

Cette fosse a été exploitée à partir de 2002 - Photo Marc-Antoine Jetté

Le site actuel donne une impression de moindre envergure si on le compare à ce qu'était la mine Lamaque quand elle était en production. De plus, la fosse à ciel ouvert crée une tranchée au sud du site (photo 7) affectant son accessibilité et faussant l'image de l'ancien paysage. Néanmoins, elle apporte une nouvelle dimension paysagère théâtrale (**valeur d'organisation spatiale**).

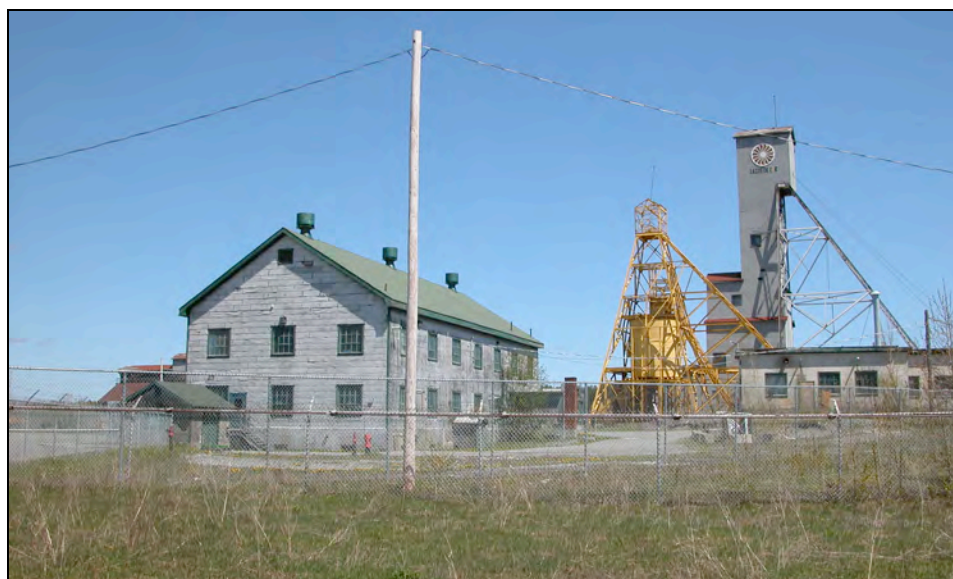
Photo 10. Clôtures actuelles du côté ouest du site

Étonnamment, seule la **clôture en maille** a été conservée même si elle a été agrandie pour contourner le site de la fosse à ciel ouvert (plan 5 et photos 8, 9 et 10). Cette clôture est l'un des éléments existants qui rappellent l'ensemble original du site de la mine en activité. Elle apparaît rapidement sur les plans de 1940 (plan 3).

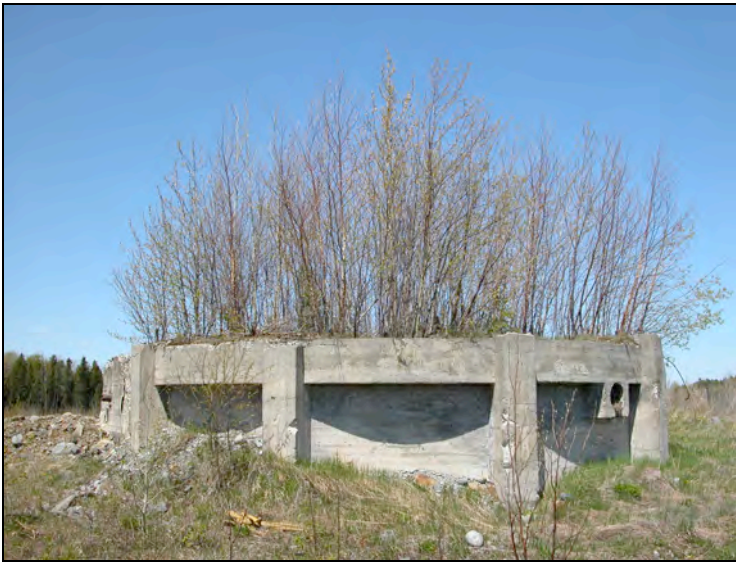
Photo 11. Fondations de l'ancien décanteur d'égout au sud de la fosse

Du côté du puits n° 3, il reste des fondations, mais il faudra vérifier de quel bâtiment. Il existe également une imposante fondation circulaire qui correspond à l'ancien **décanteur d'égout** desservant le village minier, qui a été utilisé jusque vers 1940 (plan 5 et photo 11).

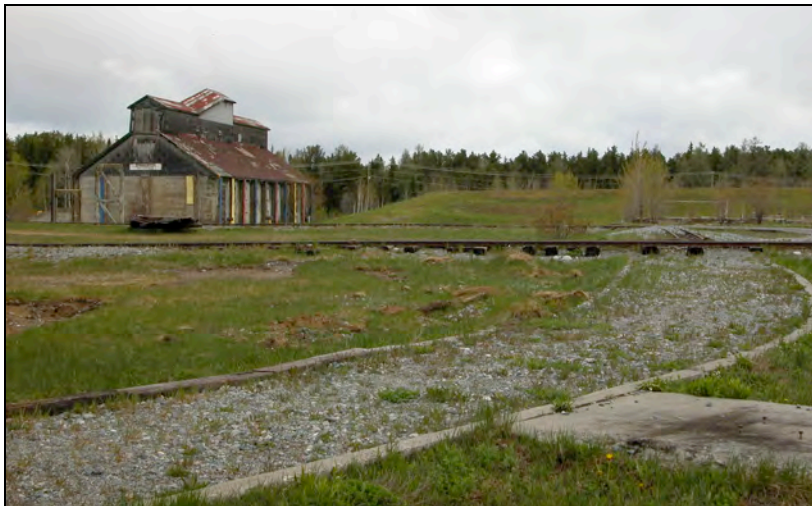
Photo 12. Sentier actuel

La circulation actuelle est passablement modifiée par rapport à celle de la période d'exploitation de la mine.

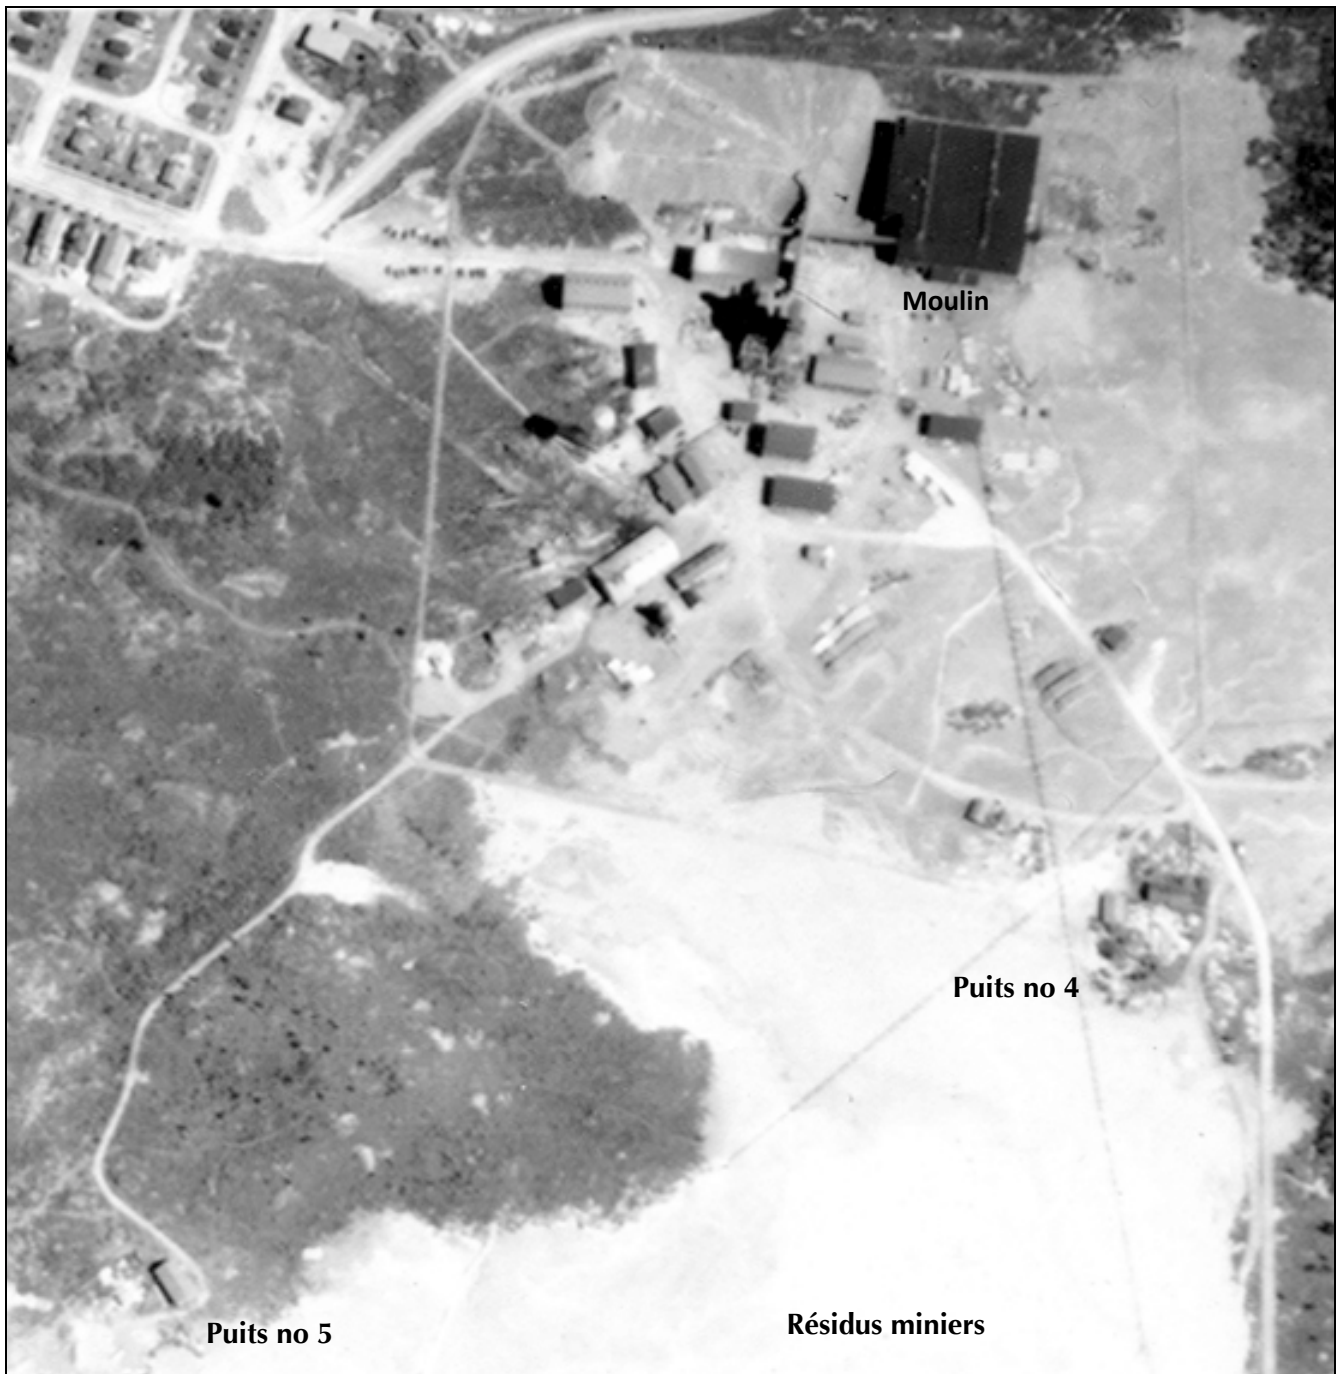
Photo 15. Photo aérienne de 1937

Certains chemins sont demeurés les mêmes aujourd'hui.
Le parc à résidus miniers est déjà très étendu en 1937. Des digues
apparaissent, servant aussi de chemins. Une clôture délimite le cœur du site.
Source : Ressources naturelles Canada, photo n° A6838-36

Certains tronçons des chemins d'origine existent toujours ou sont encore visibles malgré l'enfouissement d'anciens bâtiments et de structures. Il est probable que le chemin Sullivan-Tradewell des années 1930 ait servi d'accès à la mine 2 à partir de 1961 et qu'il soit aujourd'hui utilisé pour la piste cyclable et l'accès à la visite sous terre. Une partie du chemin menant au sud-ouest pourrait être devenu le chemin des Sablières, qui constitue de nos jours une partie de la voie de contournement sud (plans 1 et 5, photos 15 et 17).

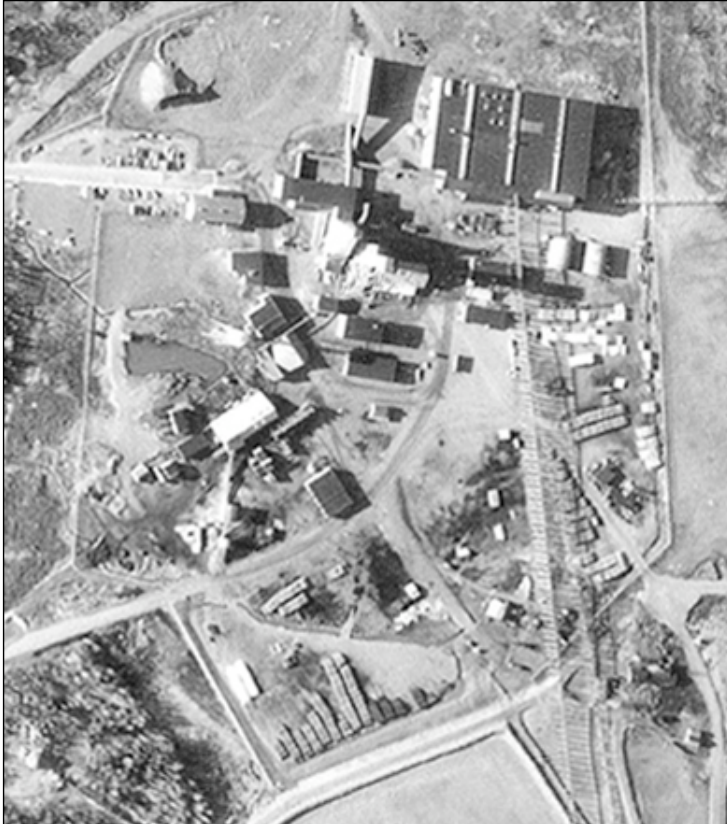
Photo 16. Photo aérienne de 1965

Le cœur du site est densément occupé.

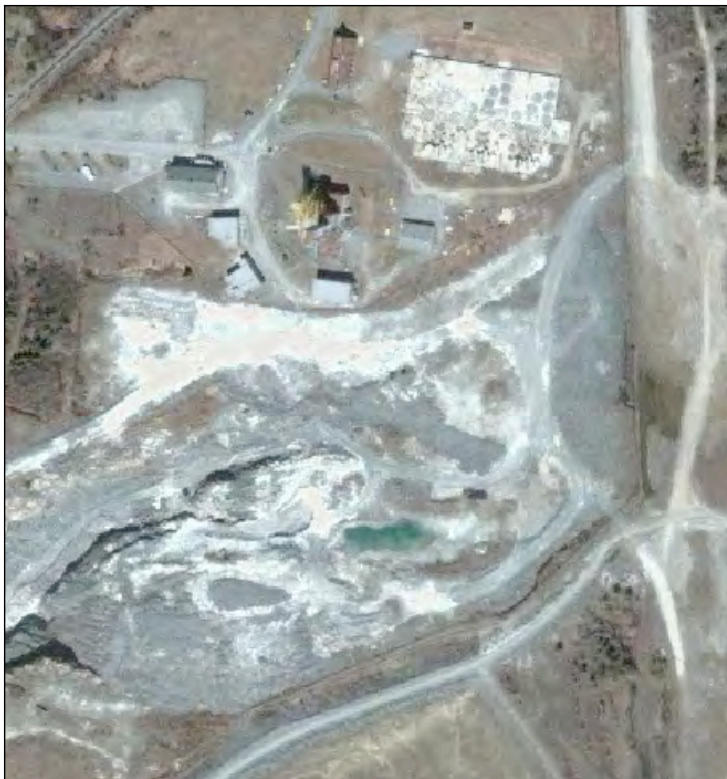
Photo 17. Image satellite de 2007

Par rapport à 1965, plusieurs bâtiments ont disparu. La fosse à ciel ouvert remplace des espaces d'entreposage. Certains chemins ont gardé la même position.

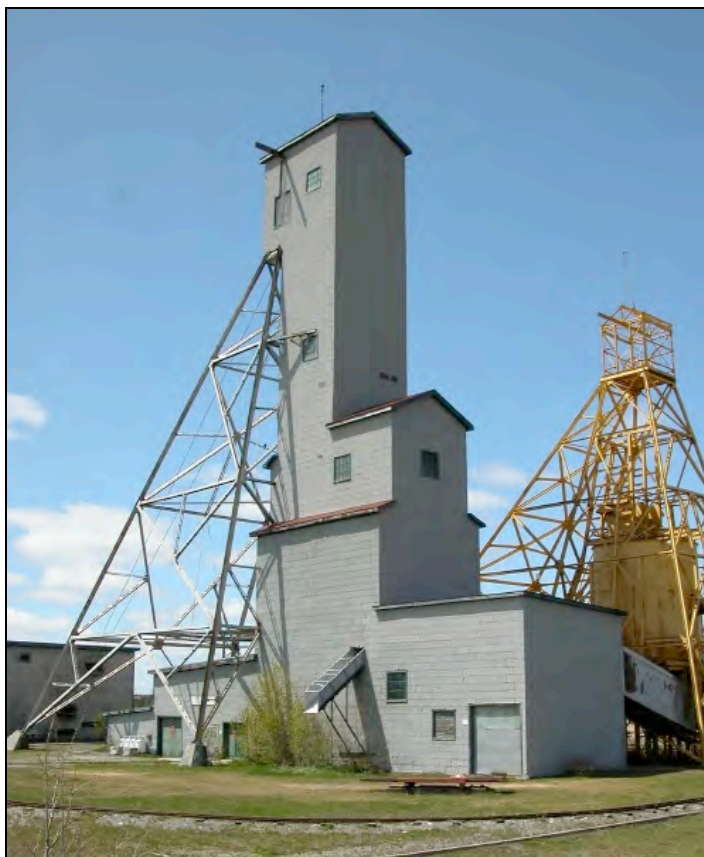
Photo 20. Chevalement n° 7

Le chevalement n° 7 est le plus imposant bâtiment du site. D'une hauteur d'environ 42 m (138 pieds), il crée un « effet phare » dans le paysage de l'ancienne mine. Il est perceptible de loin. Il a une connotation symbolique puissante puisque c'est par cet endroit que descendaient les mineurs pour se rendre dans les galeries. On y transportait la machinerie et on y remontait le minerai. La profondeur du puits est de 3 600 pieds, ce qui en fait le plus profond de la mine. Cela n'est cependant pas exceptionnel si l'on compare à certaines mines de l'époque ou actuelles, le puits de la mine Laronde de la compagnie Agnico Eagle atteignant 10 280 pieds (3 130 m).

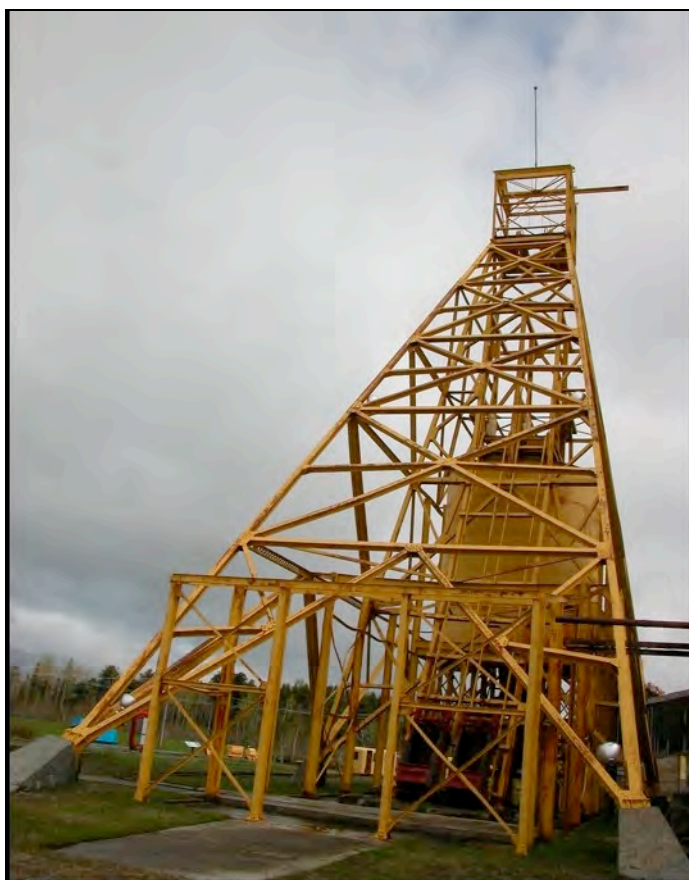
Photo 21. Chevalement n° 6 en mai 2009

La construction du chevalement n° 6 a eu lieu en 1934 en même temps que celle des bâtiments du site de la mine. Un incendie survenu en 1995 l'a démunie de son parement. La structure métallique restante a été repeinte au moment des travaux de réaménagement de la Cité de l'Or.

La structure est en bon état puisqu'elle a été repeinte après l'incendie. Elle apparaît comme un élément assez tape-à-l'œil.

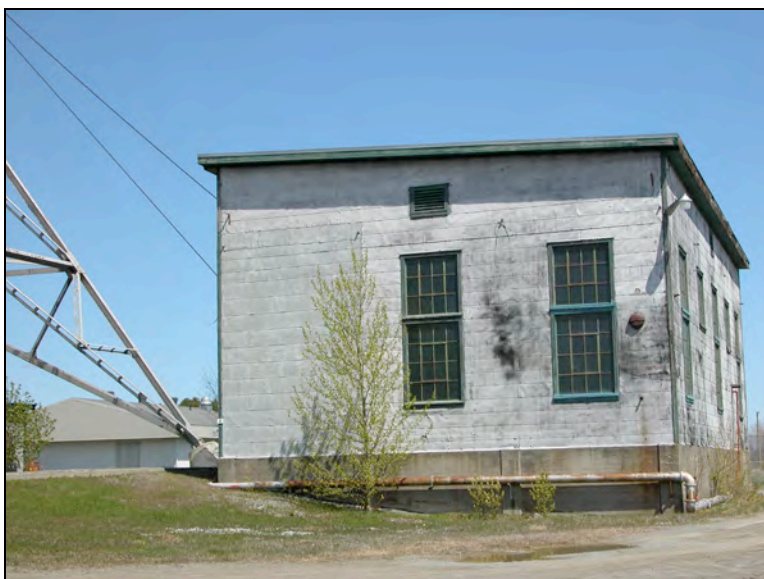
Photo 23. Bâtiment du treuil, vu de l'ouest

La salle du treuil a été construite en même temps que le chevalement n° 7. Elle renferme la machine la plus impressionnante de la mine, soit le treuil, actionné par un moteur électrique permettant de descendre et monter les hommes, le matériel et le minéral. La salle du treuil est l'« antre » du *hoistman* (opérateur de treuil) dont le travail nécessite une très forte concentration et un calme absolu. À la fermeture de la mine en 1985, le bâtiment fut abandonné, mais non détruit, et les machineries ont été préservées. La salle du treuil a été ouverte à nouveau en 1997 comme lieu patrimonial.

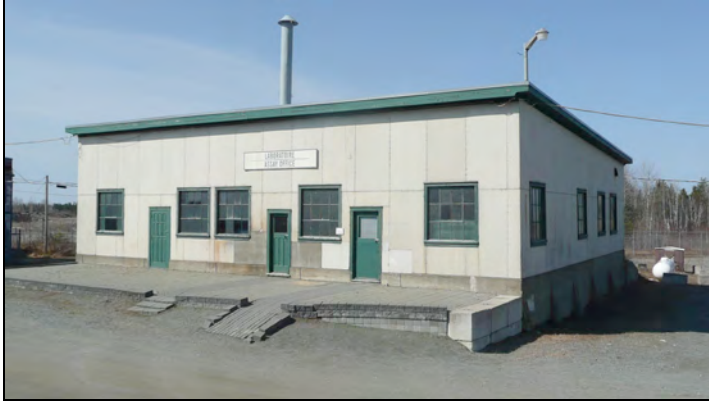
Photo 25. Laboratoire d'analyse

Tout comme dans le cas de la salle du treuil, les encadrements des fenêtres et les corniches manquent de protection et auraient besoin de nouvelle peinture. Les fondations en ciment sont en très bon état et des contreforts à écart régulier renforcent le soubassement. Il est à noter que le laboratoire d'analyse possède un perron attique très imposant en façade, couvert de pavés unis. Cet aménagement contemporain en dur permet d'accéder aux entrées du bâtiment de plain-pied, mais constitue cependant un anachronisme surprenant.

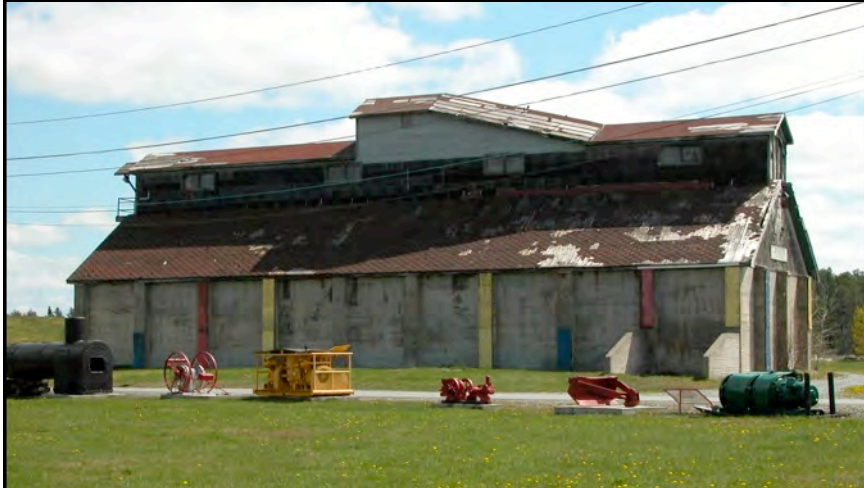
Photo 26. Réserve à minerais en mai 2009

Le bâtiment semble avoir des murs en bon état étant donné son aspect « indestructible ». La toiture est par contre abîmée. Elle est recouverte de papier brique rouge en écaille de poisson. Si la réfection du toit n'a pas lieu, le bâtiment s'abîmera très rapidement. Également, les fenêtres perçant la section en campanile semblent en plus ou moins bon état.

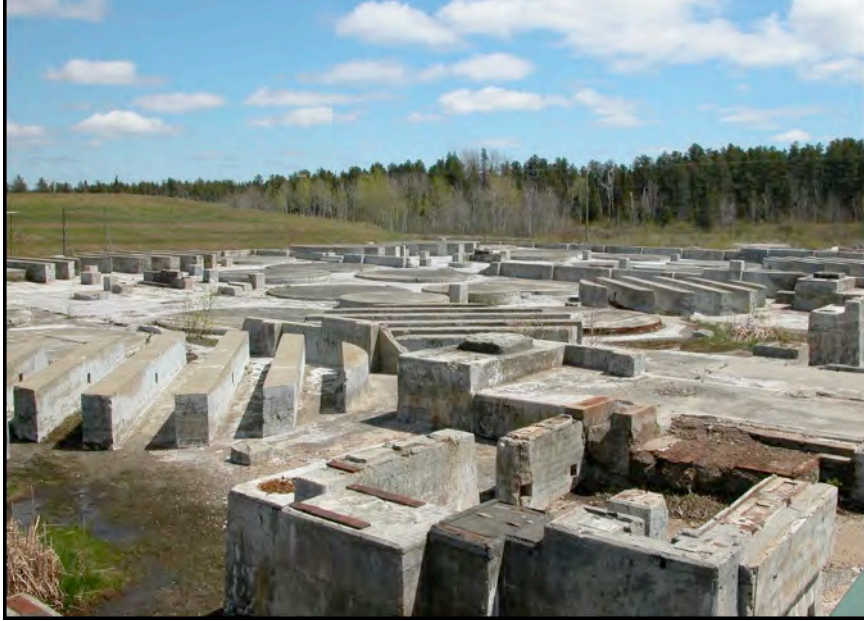
Photo 29. Vestiges du moulin

Les ruines de béton qui ont été laissées sur le site du moulin ne donnent pas l'idée du moulin et de son intérieur. Heureusement, un panneau d'interprétation installé sur une estrade cintrée d'une balustrade permet de comprendre l'utilisation antérieure de ce bâtiment, tout en offrant une vue spectaculaire des ruines et des chevalements.

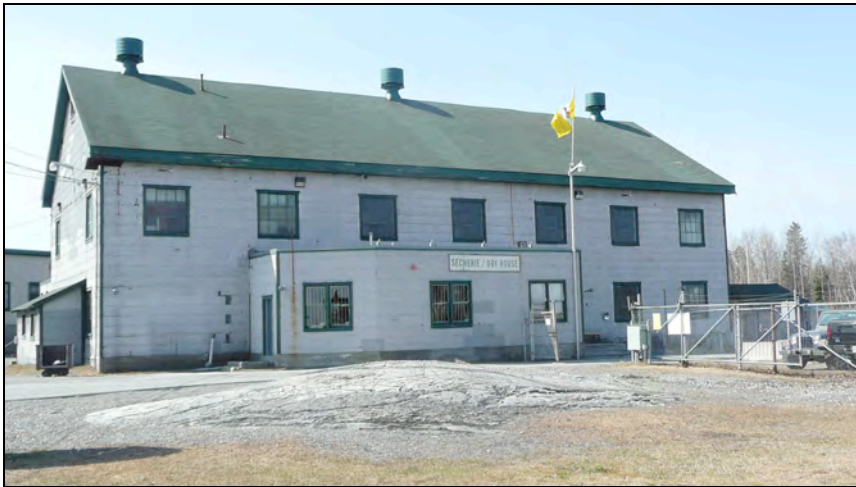
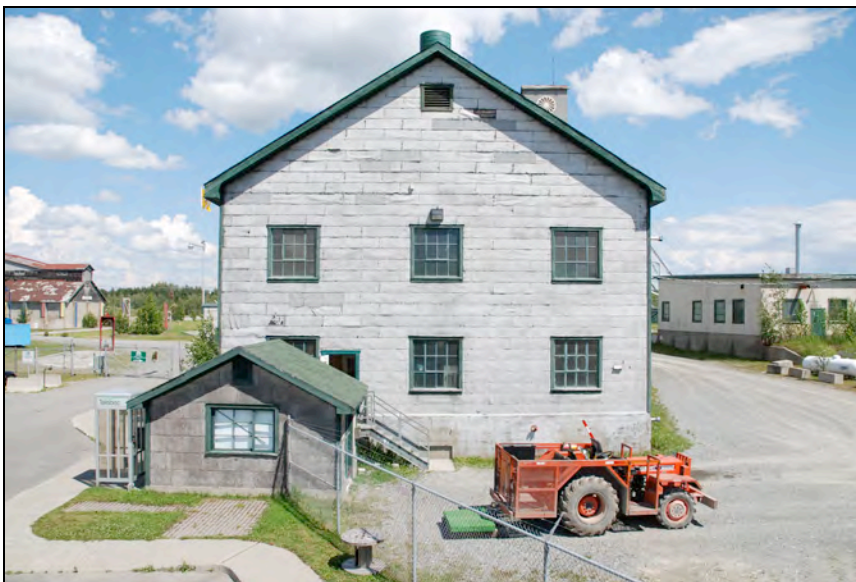
Photo 30. La sécherie, face nord

Le bâtiment est en assez bon état, mais son papier brique serait à refaire. Les encadrements également auraient besoin de protection. La réfection des toitures et les bonnes fondations favorisent la pérennité du bâtiment. Malgré tout, il a subi une inondation en 1991.

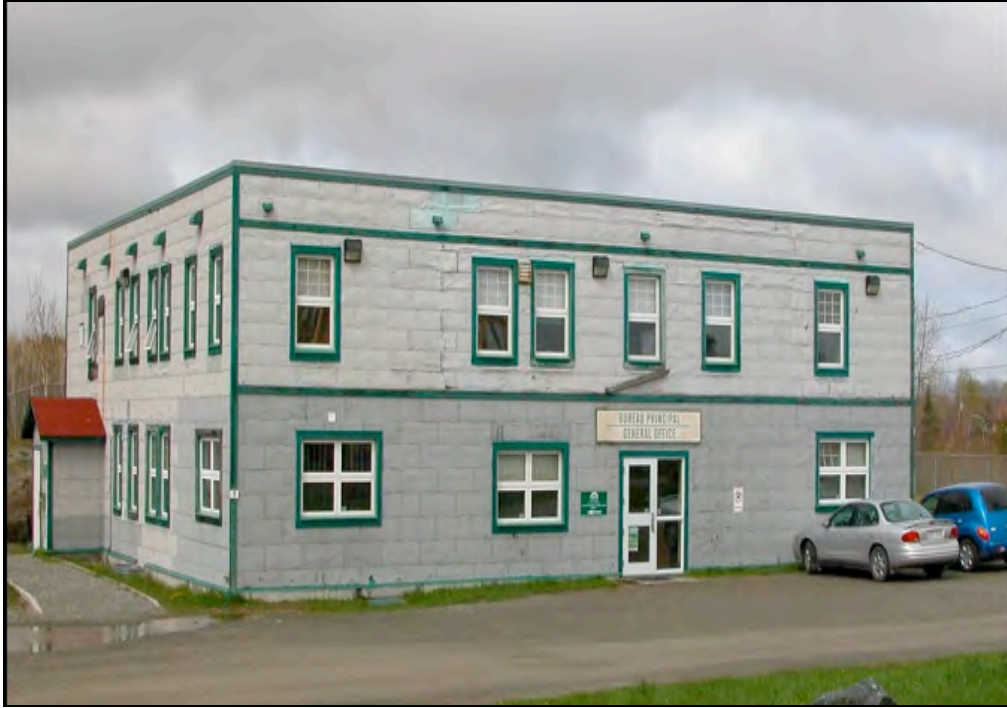
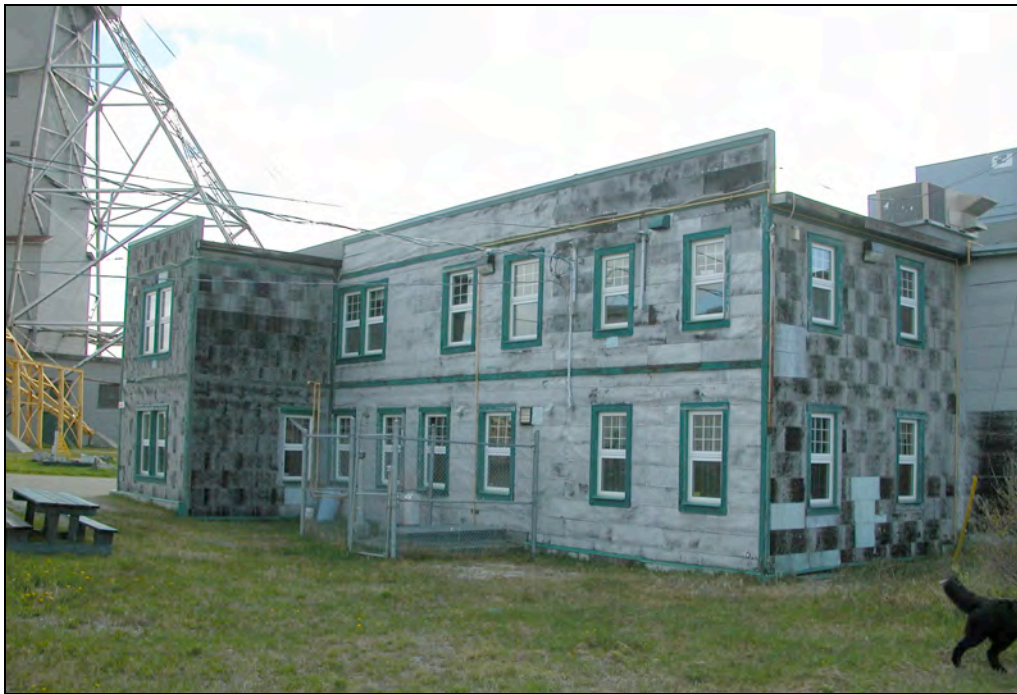
Photo 32. Bureau des ingénieurs et géologues
Photo Manon Sarthou, mai 2009

Le bâtiment semble le mieux conservé des tous les bâtiments existants, mis à part le parement de papier brique. Il est en bon état en façade, mais sur la face arrière, il laisse voir des traces d'infiltration noircissant le matériau de parement. De plus, le papier brique est décollé à certains endroits et bat au vent.
